ÉCOLE NATIONALE POLYTECHNIQUE

Mémoire de Fin d'Etude

Etude d'un problème d'endommagement de la tuyauterie interne d'un échangeur de chaleur cryogénique au niveau du complexe de liquéfaction de gaz naturel GL1/Z d'Arzew

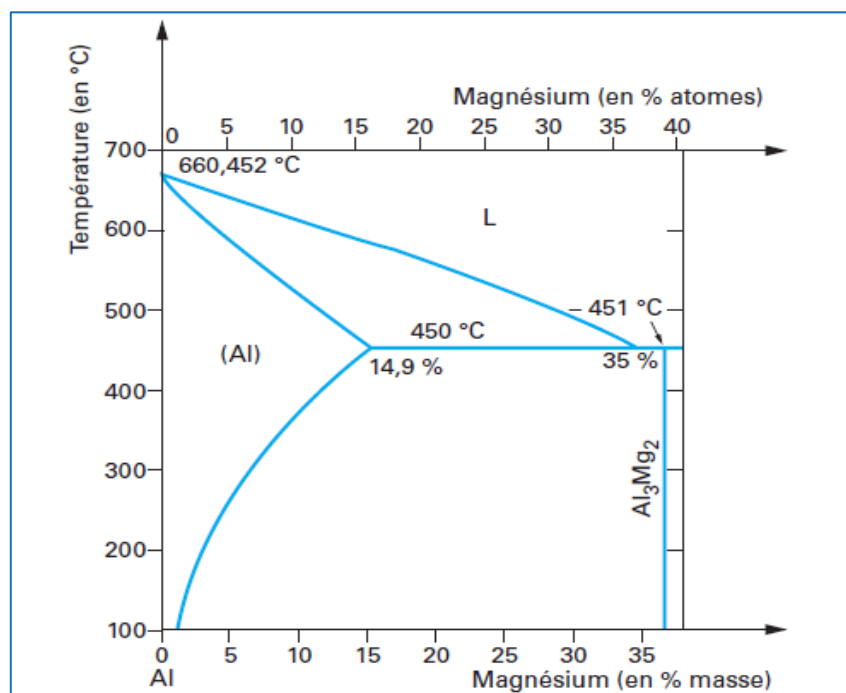
Figure II.2 : Diagramme des phases du système Aluminium-Magnésium [4].

Le magnésium est très soluble dans l'aluminium avec lequel il forme un eutectique à 450 °C à une concentration de 35 %. La solubilité du magnésium à l'état solide est très élevée (14,9 % à la température eutectique) et décroît jusqu'à 1,7 % à la température ambiante comme l'illustre le diagramme de phase Al-Mg de la figure II.2.

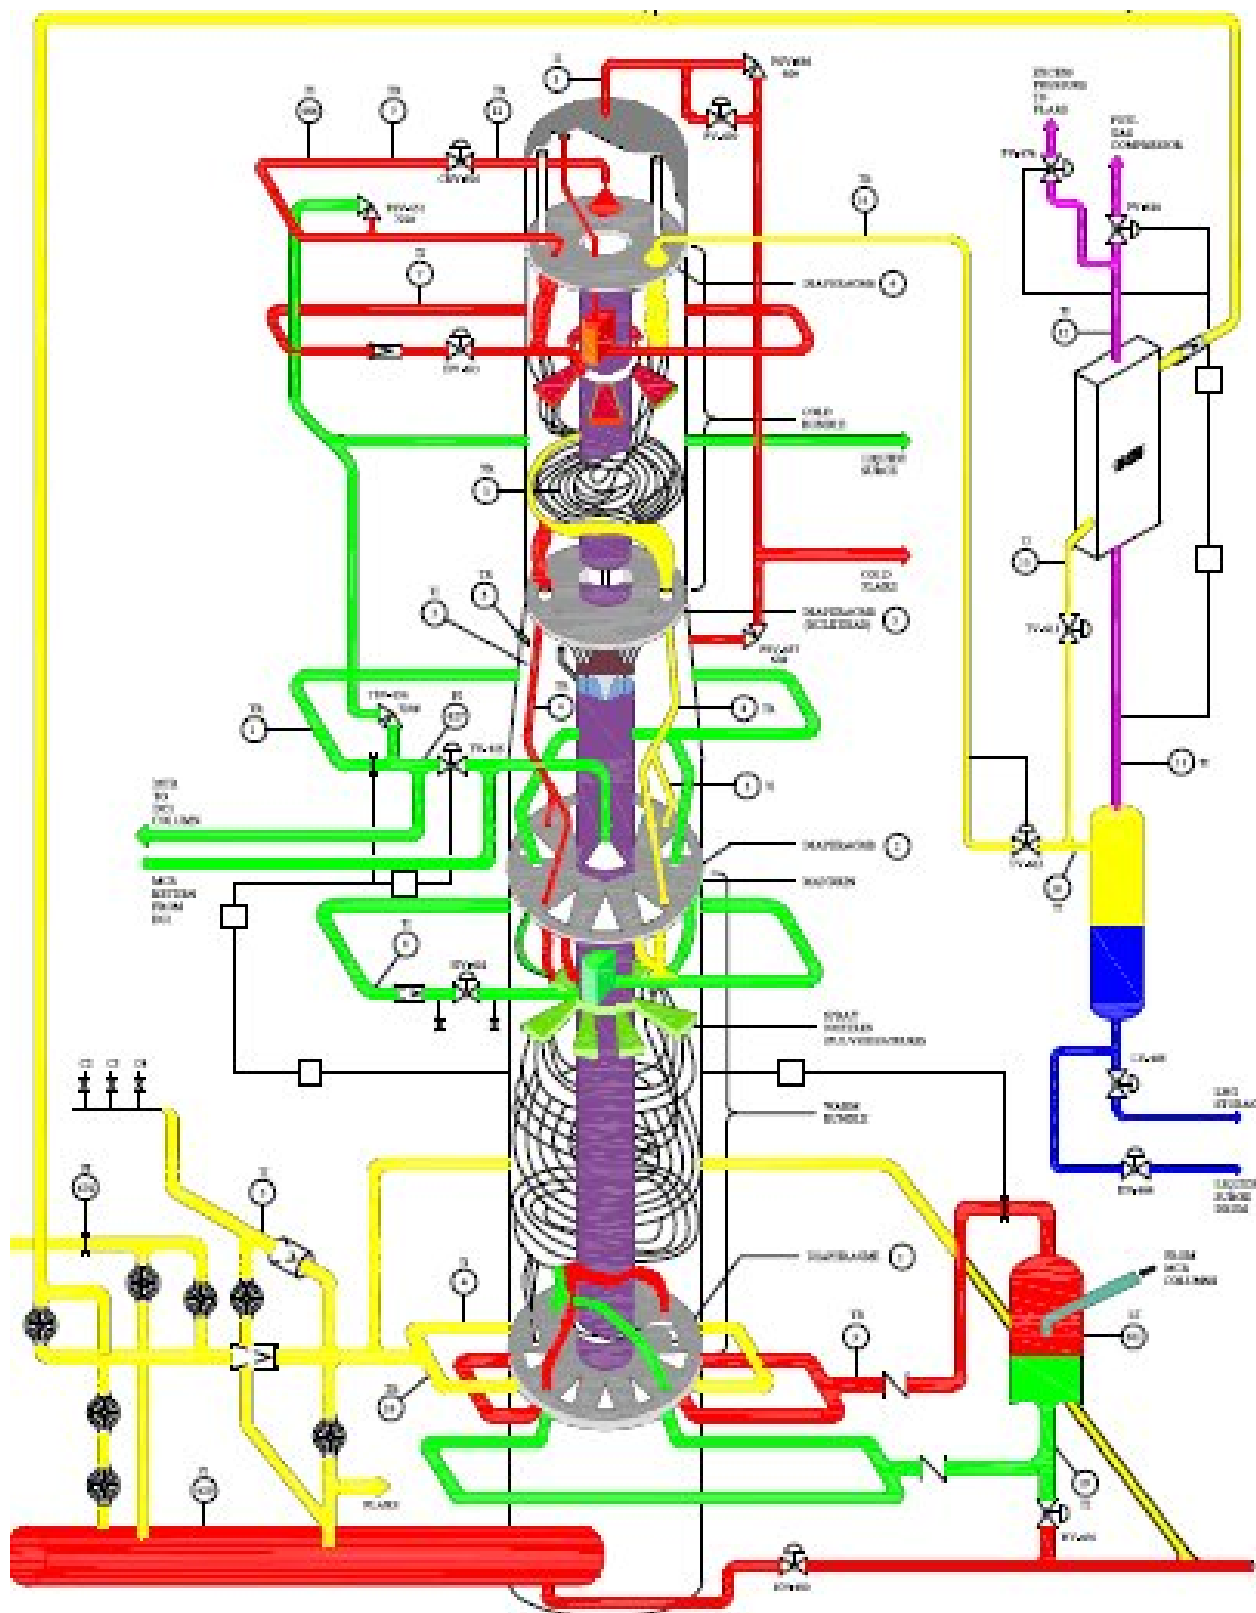
Figure III.2 : Diagramme schématique de l'échangeur principal[20].

La figure III.1 schématise le diagramme général du fonctionnement de l'échangeur de chaleur cryogénique E-520 avec ses parties détaillées.

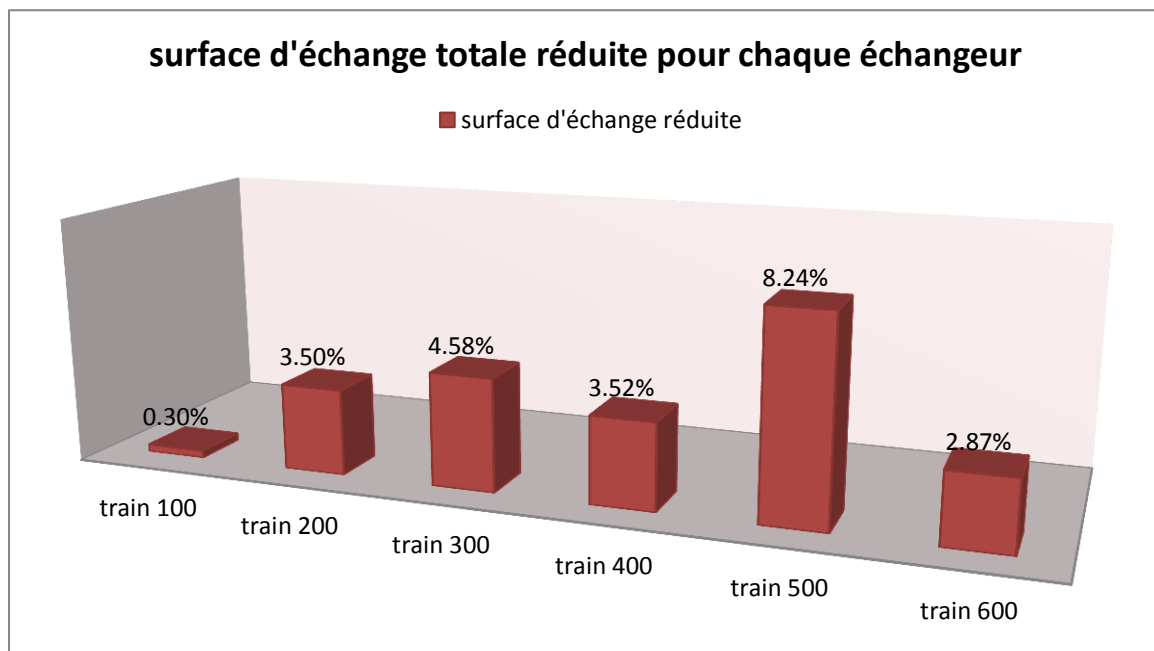
Figure. IV.3 : Pourcentage de la surface réduite en 1978 jusqu'à 2013 pour chaque train.

D'après le nombre de tubes bouchonnés, on a pu calculer par suite la surface d'échange réduite pour chaque train présenté dans la figure IV.3 ci-dessous.

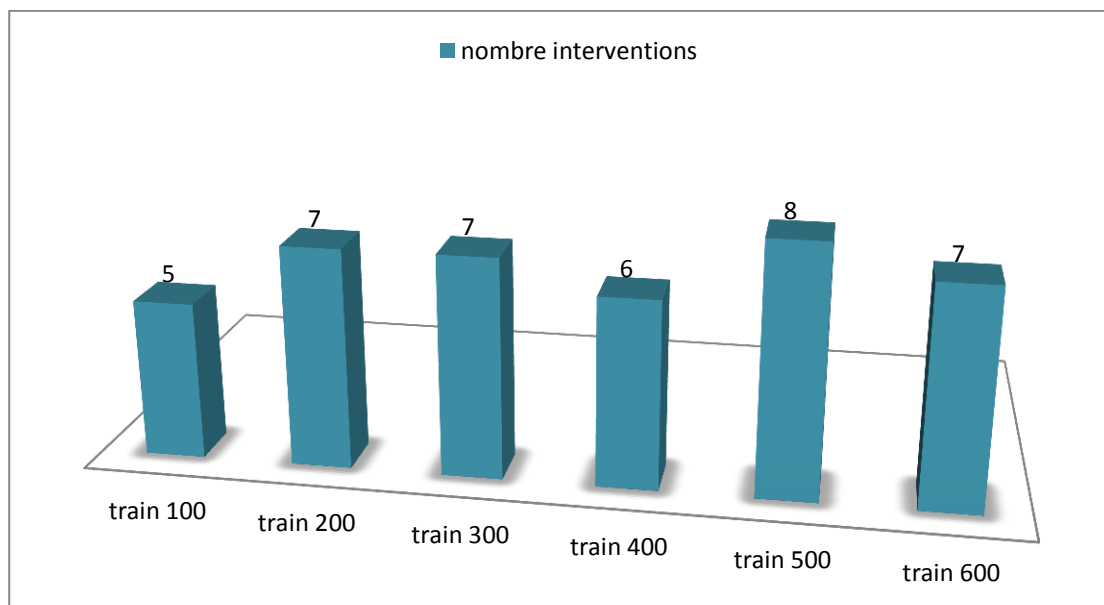
Figure IV.4 : Interventions irrégulières totales de l'APCI par train.

La figure IV.4 illustre le nombre d'interventions totales de l'APCI pour chaque train de GL1Z depuis le démarrage initial en 1978 jusqu'à 2013. Le train 500 a connu plusieurs interventions qui sont proportionnelles avec la surface d'échange réduite et contrairement pour les autres trains qui enregistrent un nombre d'interventions presque égale à celui de train 500 mais moins importantes.

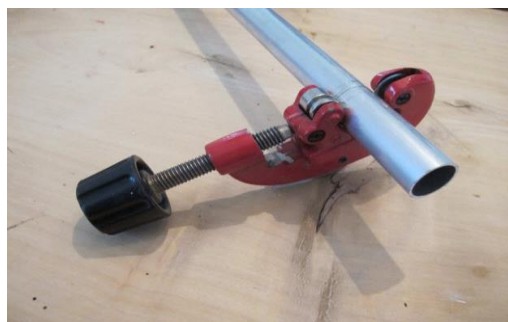
Figure IV.10 : Instrument de découpage des tubes d'aluminium.

On a découpé ces échantillons dans une menuiserie d'Aluminium. La figure suivante montre le processus de découpage de ces tubes, on a découpé des morceaux de 10 mm de longueur et 10 mm de largeur suivant les deux directions longitudinale et transversale.

Lors du prélèvement, des précautions doivent être prises pour ne pas favoriser une modification de la structure du métal, résultant soit d'un échauffement, soit d'une déformation de ce dernier entraînant un écrouissage.

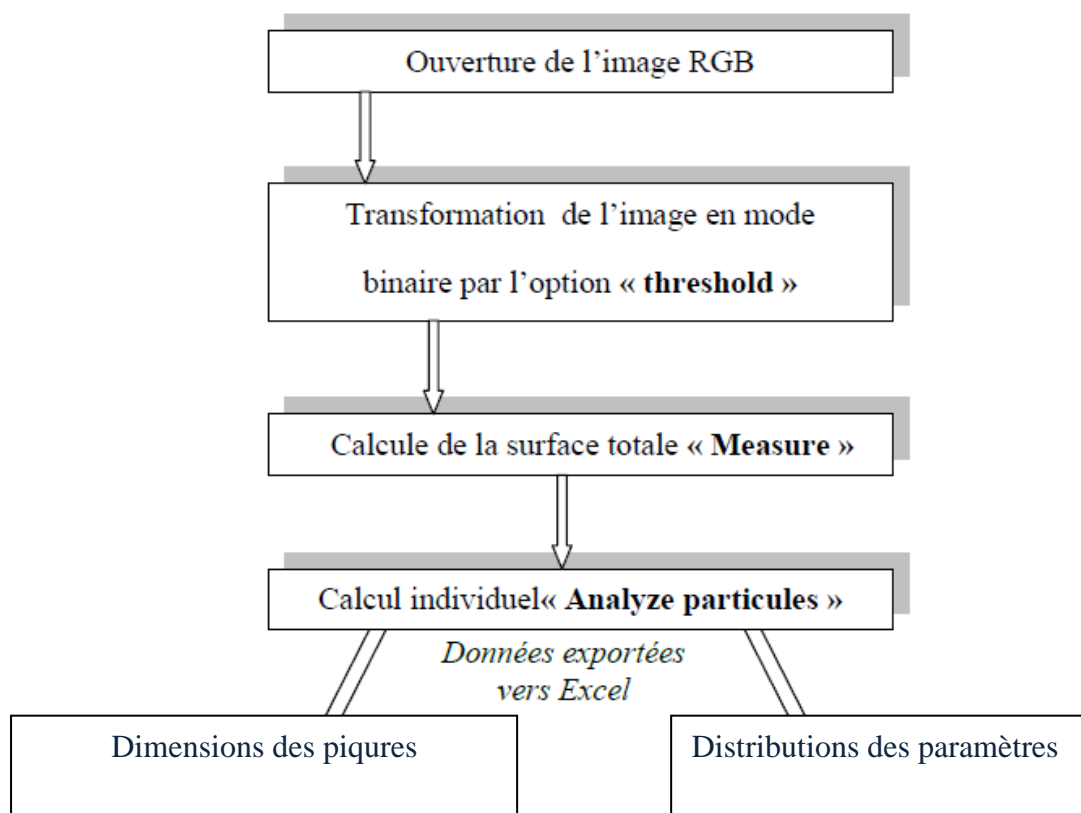
Figure IV.11 : Résumé des différentes étapes de mesure par analyse d'images.

Pour l'analyse des structures numériques issues d'observation microscopique, nous avons utilisé le logiciel *ImageJ*. La figure IV.11 résume les différentes étapes utilisées. Elle commence par la transformation de l'image initiale en image binaire utilisé pour le seuillage à partir de l'histogramme des niveaux de gris (*threshold*). Sur une image binaire on peut utiliser trois informations essentielles de chaque point de mesure : sa valeur (0 ou 1) et ses deux coordonnées (x , y). Les résultats de chaque analyse sont présentés sous forme de tableau de mesure où chaque ligne comporte les valeurs individuelles pour une piqure. On peut sélectionner plusieurs paramètres avant d'appliquer la mesure comme l'illustre le tableau IV.6.

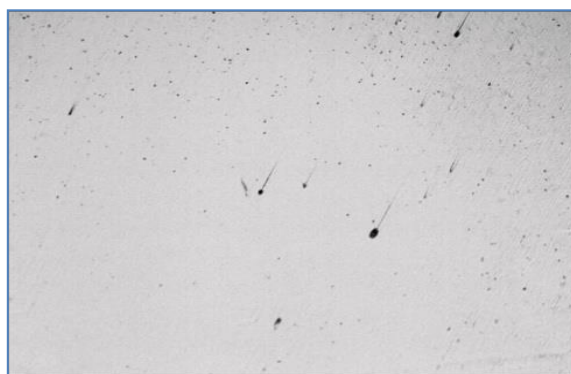
a) Image initiale

La détermination des dimensions des piqûres de nos échantillons est effectuée par analyses d'images représentant l'état de surface non attaqué selon les deux sens, longitudinal et transversal du tube, au grossissement 100. Le logiciel utilisé *ImageJ* permet de distinguer les piqûres à partir du contraste des micrographies sous microscope optique, comme l'illustre la figure IV.12.

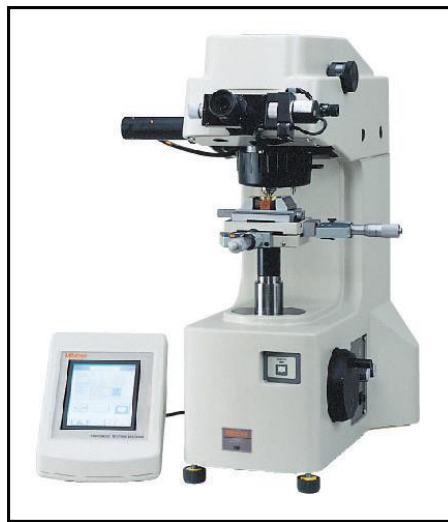
Figure IV.16 : Machine de micro-dureté utilisée dans notre étude.

La taille de l'empreinte est tributaire de la charge appliquée. Les conditions opératoires de la caractérisation par micro-dureté sont : charge pondérale utilisée : 5gf et durée : 15 secondes. La surface testée a été soigneusement polie jusqu'à l'état miroir.
