ECOLE NATIONALE POLYTECHNIQUE
DEPARTEMENT DE GENIE CIVIL

PROJET DE FIN D'ETUDES

ETUDE DE LA VULNERABILITE
AU SEISME D'UN BATI EXISTANT
"MATERNITE DU CHU MUSTAPHA BACHA"

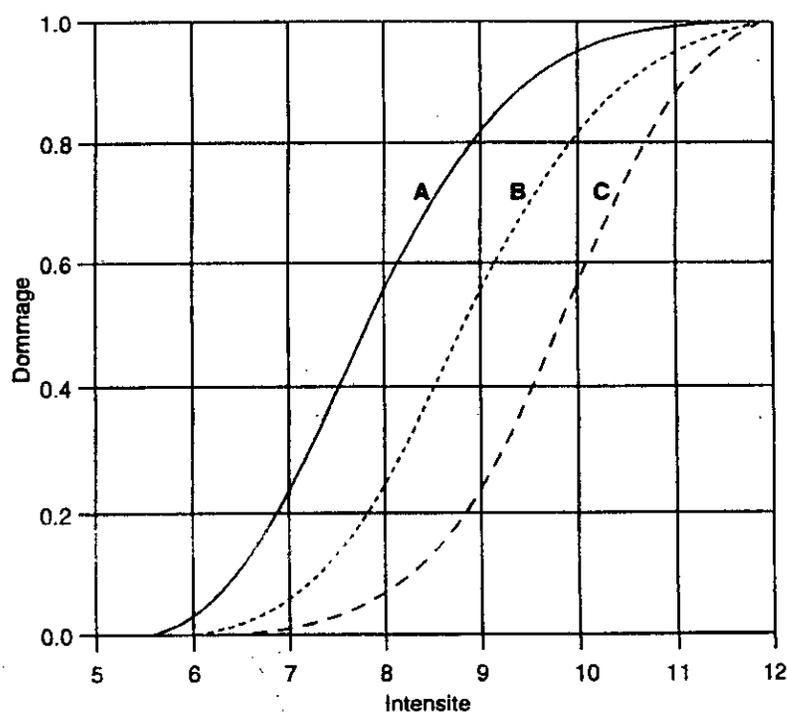
Fig. 2.1 - Courbes de vulnérabilité relatives à l'échelle MSK

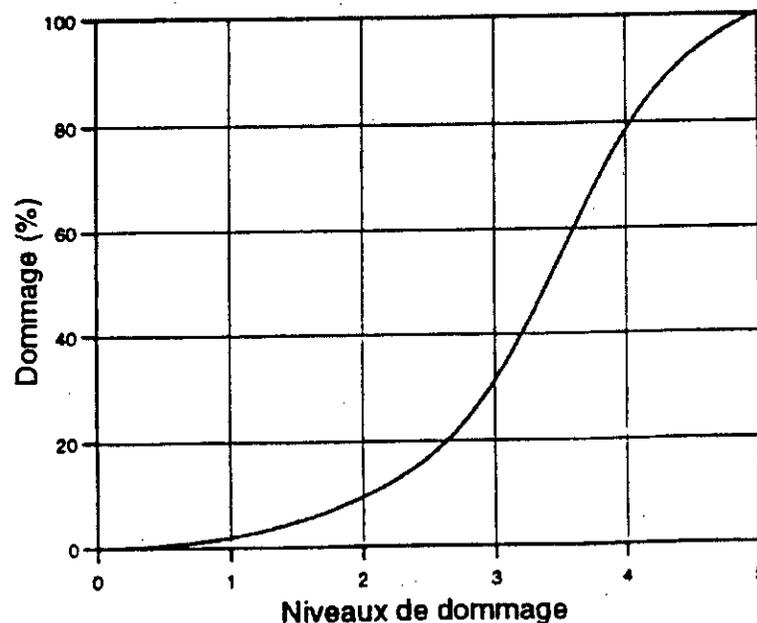
La figure 2.2 montre la représentation graphique des taux de dommage en fonction du niveau de dommage.

Fig. 2.2 - Taux de dommage correspondant à chaque niveau de dommage

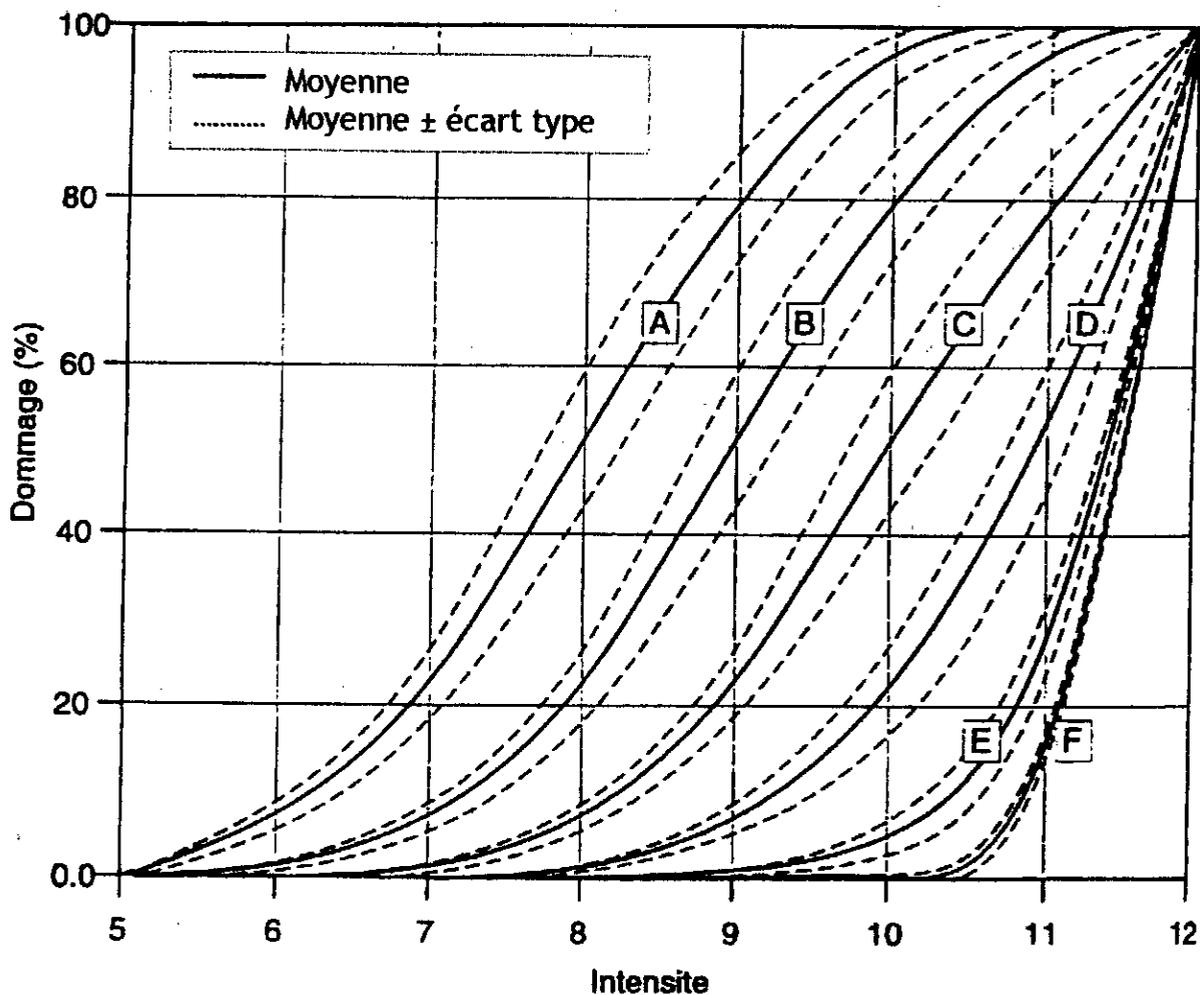
La figure 2.3 représente les courbes (moyenne et moyenne \pm écart type) de taux de dommages en fonction de l'intensité, relative à cette échelle, pour les classe A, B, C, D, E et F telles qu'elles y sont définies.

Fig. 2.3 - Courbes de vulnérabilité à l'échelle EMS92 pour les six classes des bâtiments [7].

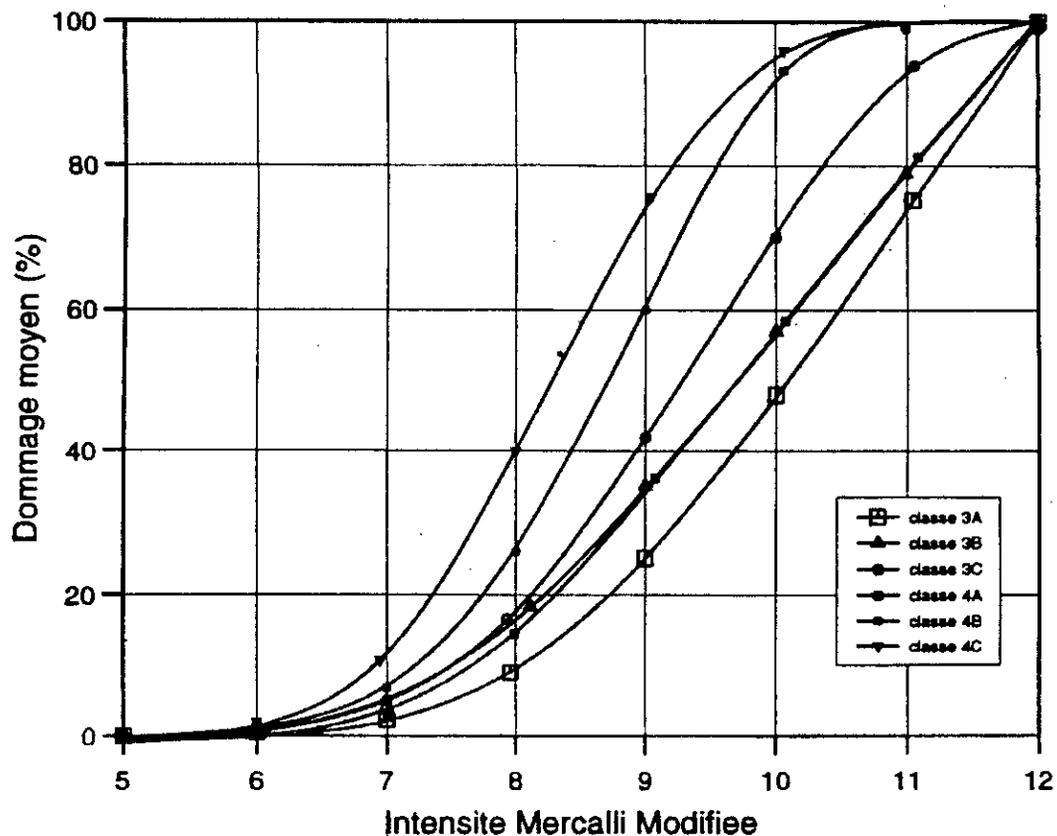
Pour construire les fonctions de vulnérabilité reliant le taux de dommage moyen à l'intensité MMI, ils affectent un poids à chacun de ces facteurs. Les courbes présentées sur la figure 2.4 pour les 6 classes (3A, 3B, 3C, 4A, 4B et 4C) sont établies sur la base d'un âge moyen de 30 ans, d'un sol "sédiments compacts", des conditions de régularité situées entre "régularité normale" et "irrégularité modérée".

Fig. 2.4 - Courbe de vulnérabilité de bâtiments pour différents types de matériaux

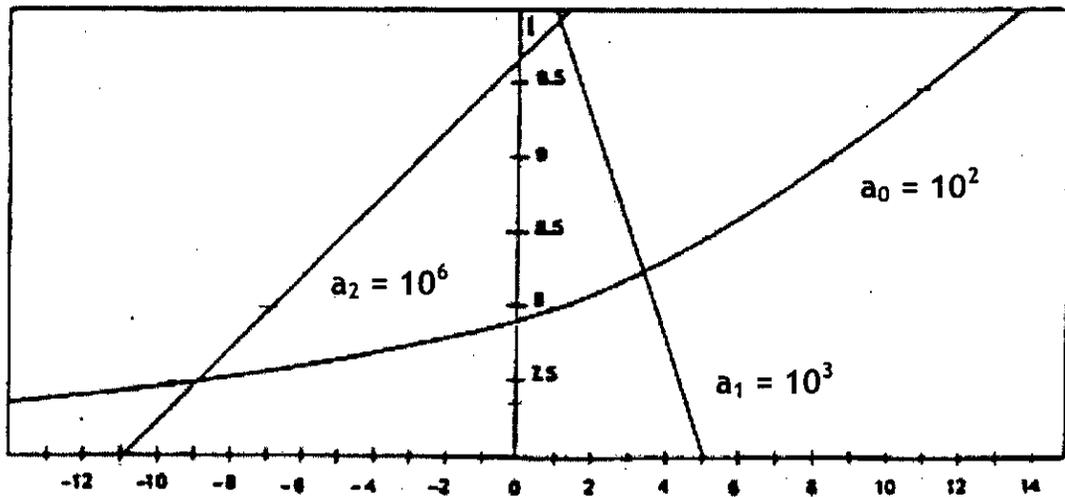
Les a_i sont les coefficients de régression (pour une intensité donnée) de données recueillies sur des constructions en maçonnerie après des séismes survenus en Italie. Les courbes ainsi obtenues sont représentées sur la figure 2.5

Fig. 2.5- Coefficients de régression a_i en fonction de l'intensité
(BENEDETTI et AL, 1988)

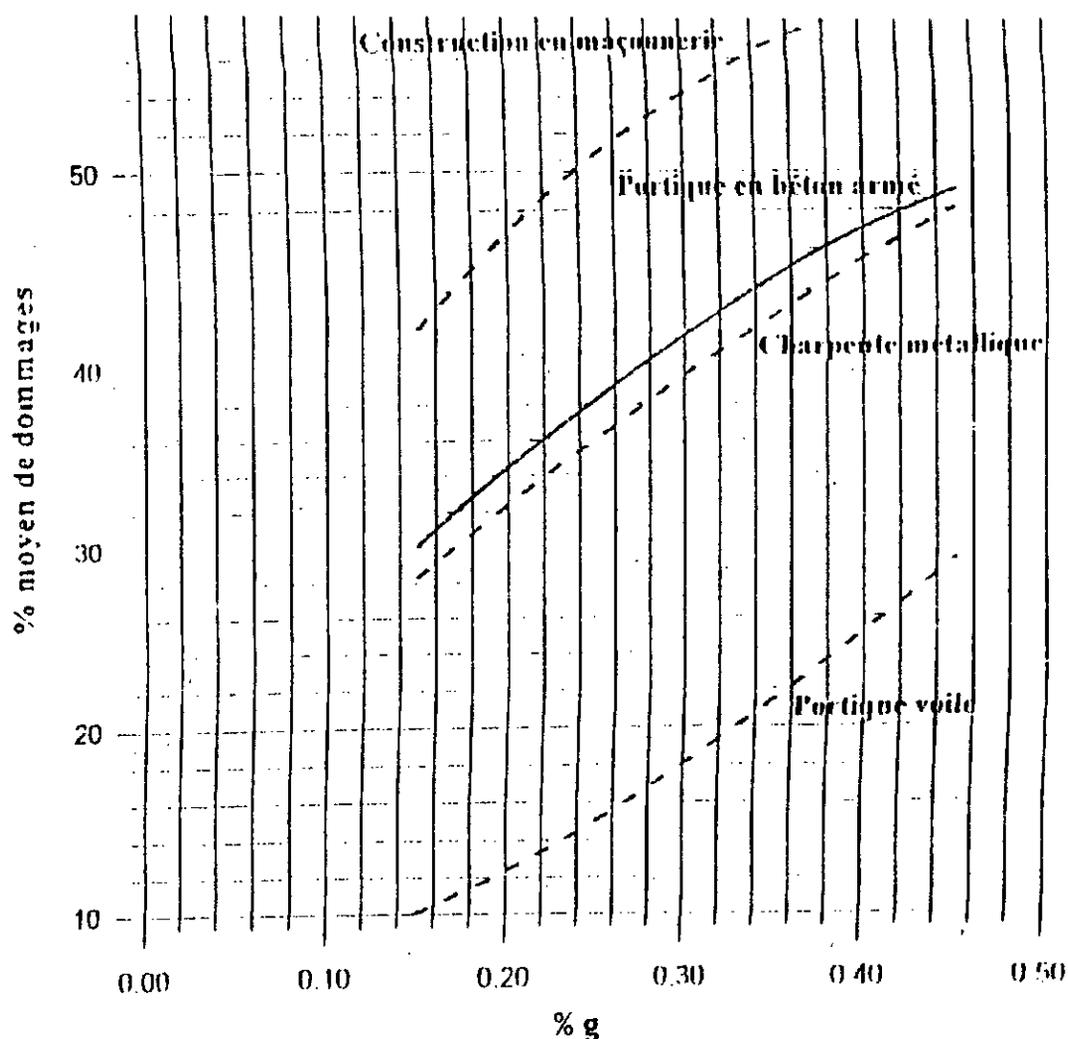
L'exploitation d'environ mille trois cents cinquante (1350) fiches parmi les six mille établies pour toute la région d'El Asnam, a permis de tracer les premières courbes de vulnérabilité pour quatre types de systèmes constructifs, à savoir les structures en portiques B.A, les structures en voiles, les structures en charpente métallique et les structures en maçonnerie, identifiées dans la région (figure 2.6).

Fig. 2.6 - Courbes de vulnérabilité établies pour la région de Chlef (1985) [9].

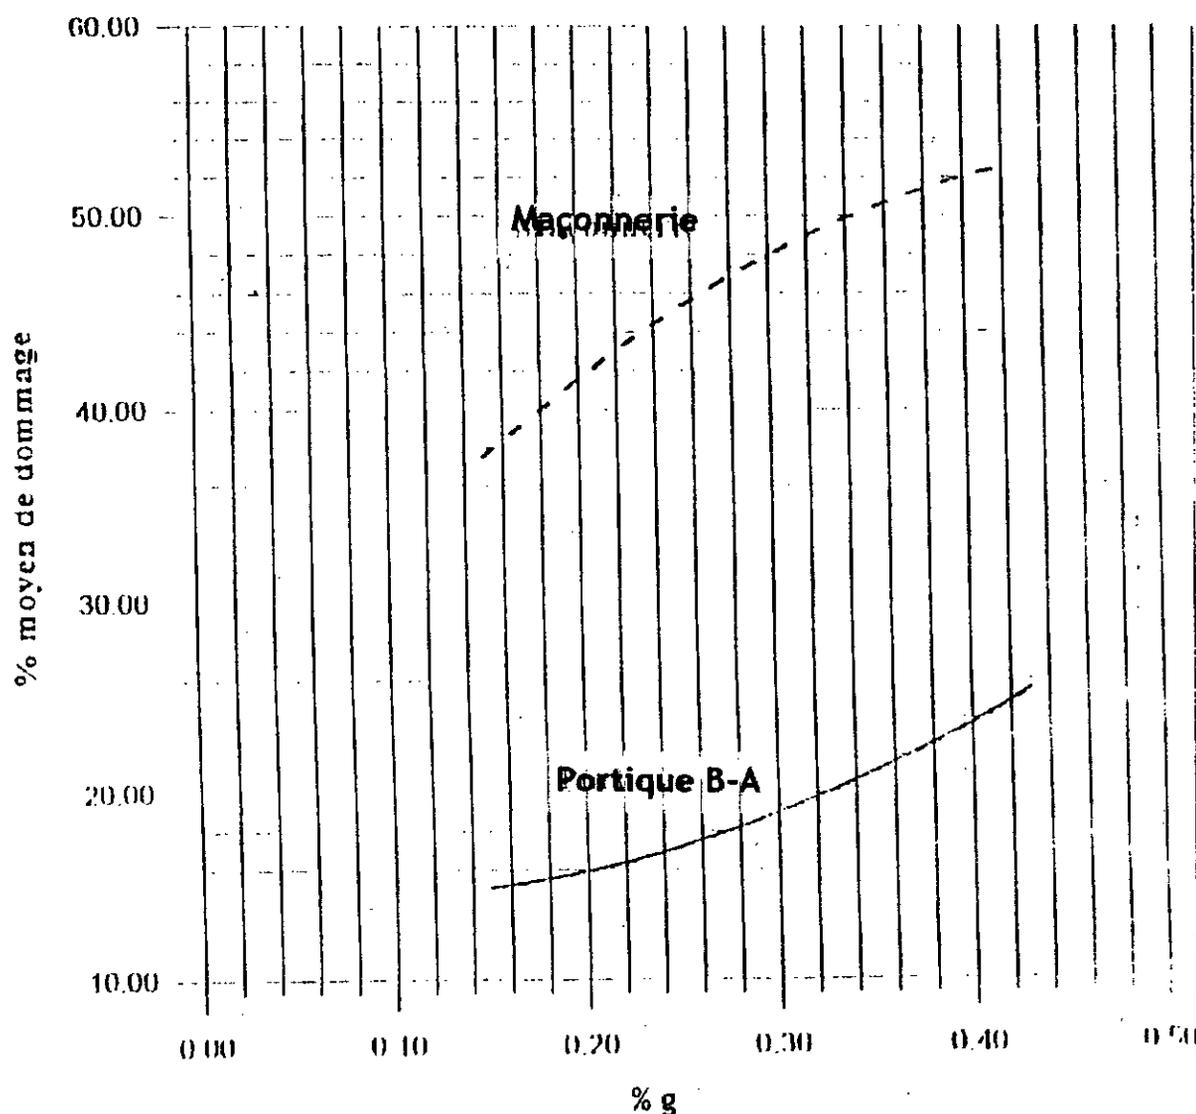
L'évaluation des dommages suite au séisme survenu dans la région de Tipaza a permis d'établir les courbes de vulnérabilité pour deux types de construction les plus répandus à savoir la maçonnerie et les portiques en béton armé (figure 2.7).

Fig. 2.7 - Courbes de vulnérabilité établies pour la région de Tipaza (1992) [9].

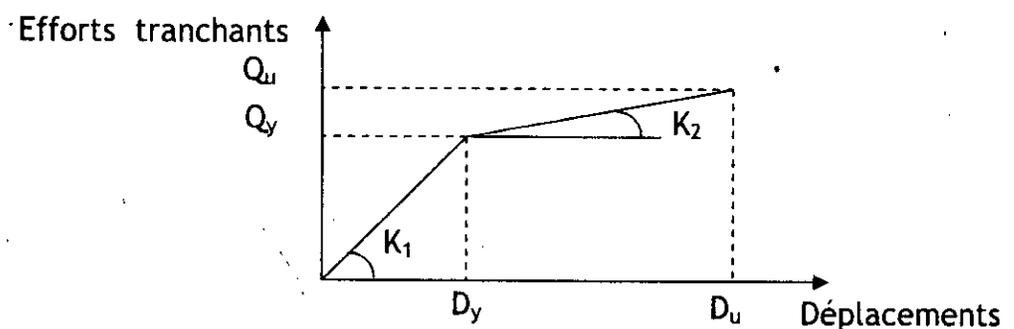
Le logiciel de calcul utilisé suit une loi bilinéaire.

- D_y : le déplacement à l'état limite élastique
- Q_y : l'effort tranchant à l'état limite élastique
- K : la rigidité
- D_u : le déplacement à l'état ultime
- Q_u : l'effort tranchant à l'état limite ultime

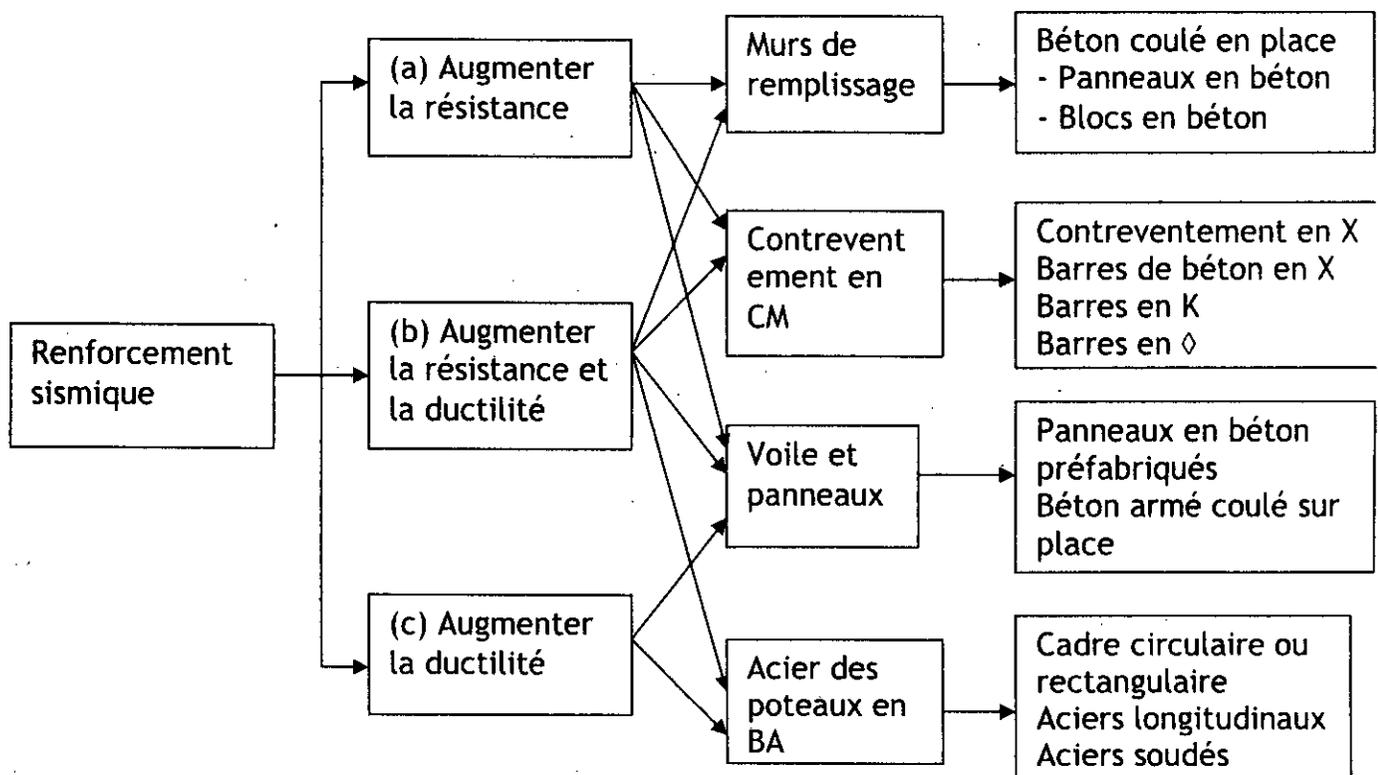
Organigramme de renforcement

L'approche méthodologique de réhabilitation et de renforcement des ouvrages est résumée dans l'organigramme suivant :

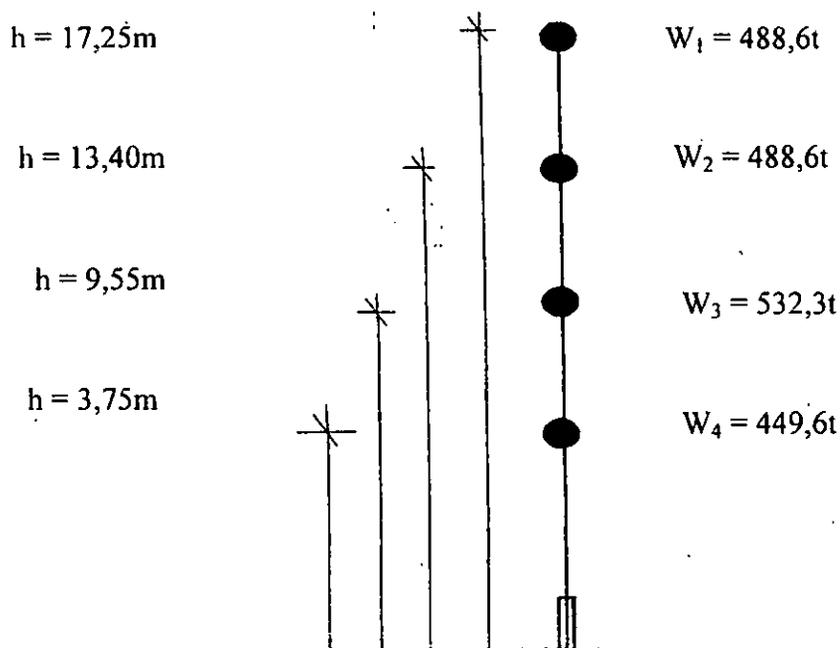
Fig 4.1- Model mathématique adopté

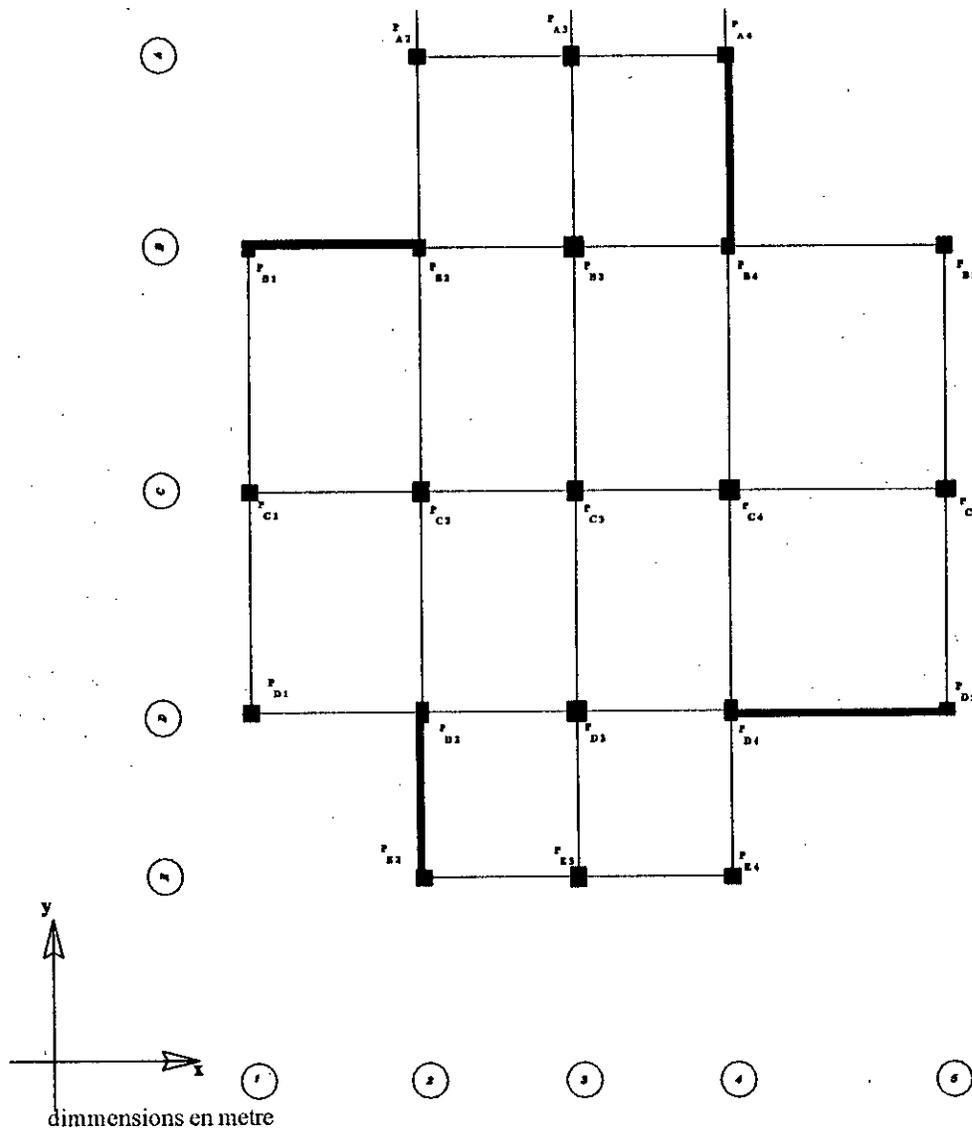
FIGURE 10 - PLAN DE RENFORCEMENT:
Valable pour tous les niveaux

Direction transversale	P A 2	P A 4	P A 3	P E 4	P B 3	P D 3	P B 5	P C 1	P C 2	P C 3	P C 4	P C 5	P D 1	P E 2	P E 4
coffrage initiale (cm)	30X40	30X40	40X30	40X30	40X30	40X30	30X40	40X30	40X30	40X30	40X30	30X40	40X30	40X30	30X40
après chemisage(cm)	40X30	40X30	50X40	50X40	50X50	50X50	40X40	40X40	50X40	50X40	50X50	40X50	40X40	40X40	40X40

La solution de renforcement proposée aura comme objectifs d'une part de supprimer la rupture fragile constatée aux niveaux des poteaux notamment du rez-de-chaussée et, d'autre part de rigidifier la structure de façon à lui conférer une capacité de déformation capable de résister aux déformations induites par l'application des sollicitations dues aux séismes (valeurs des accélérations) arrêtés par la méthodologie.

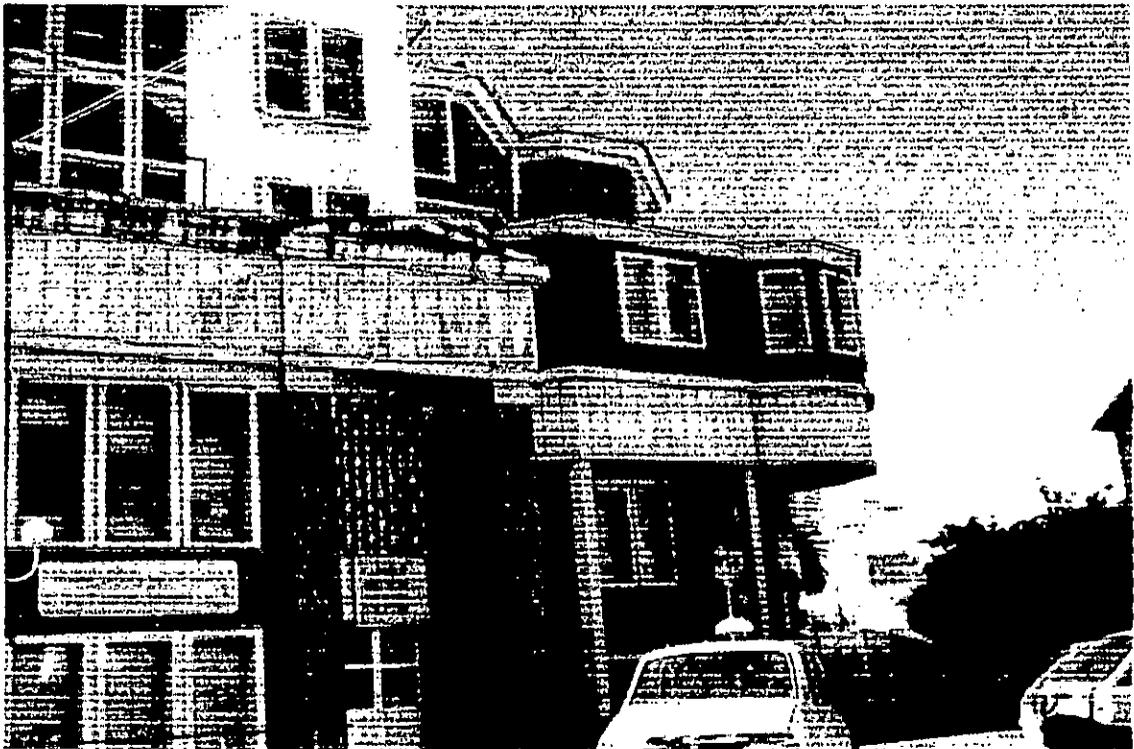
Photo 1 - structure mixte de la partie commune a l'aile gauche et l'aile droite, avec retrait décrochement et porte à faux

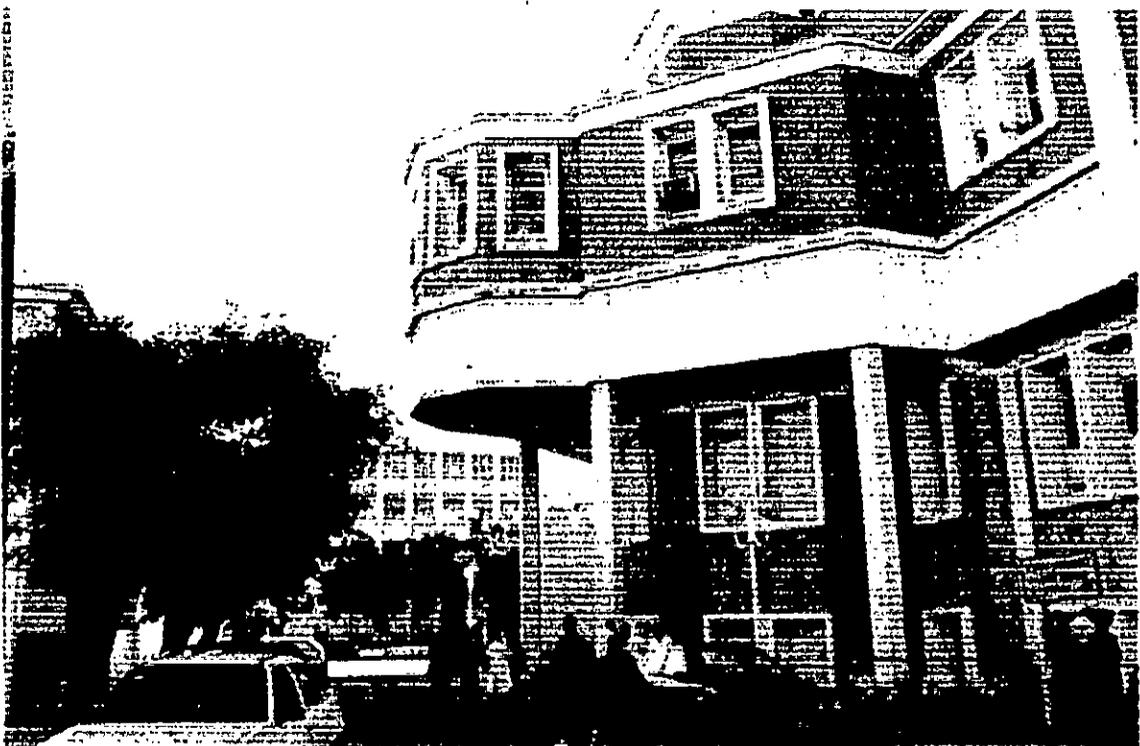
Photo 2 - mise en évidence du porte à faux supporté par des poteaux

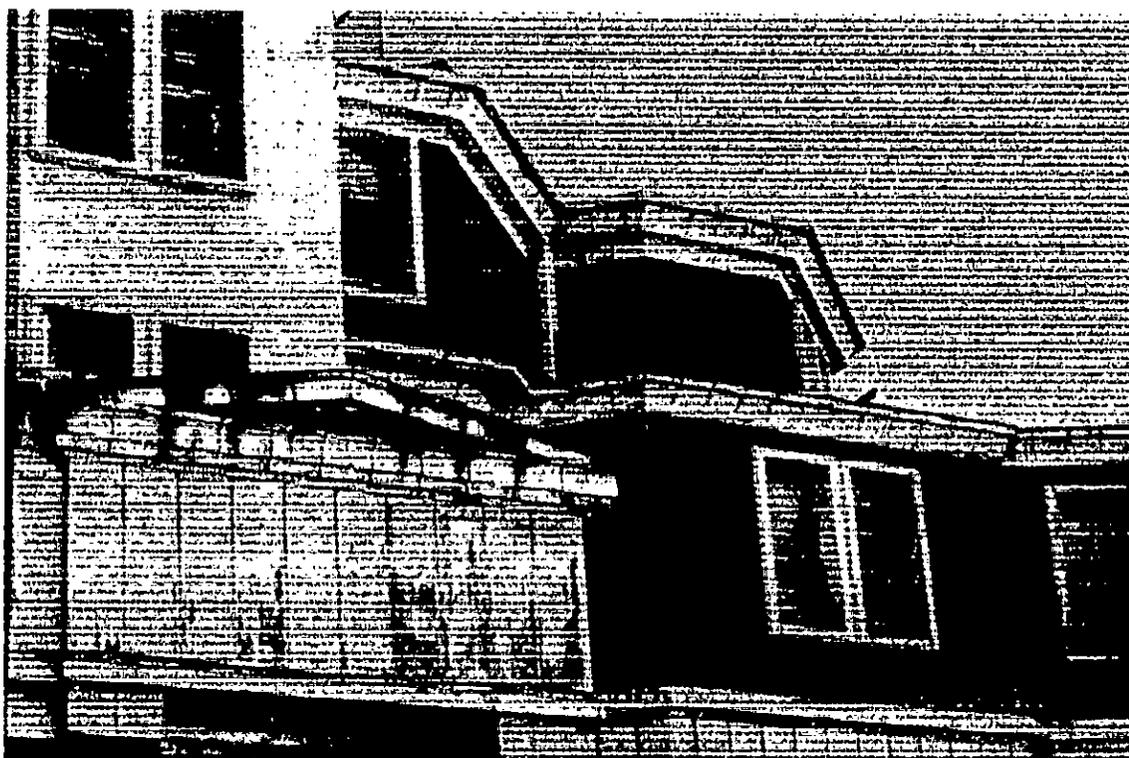
Photo 3 - les différents types de remplissage

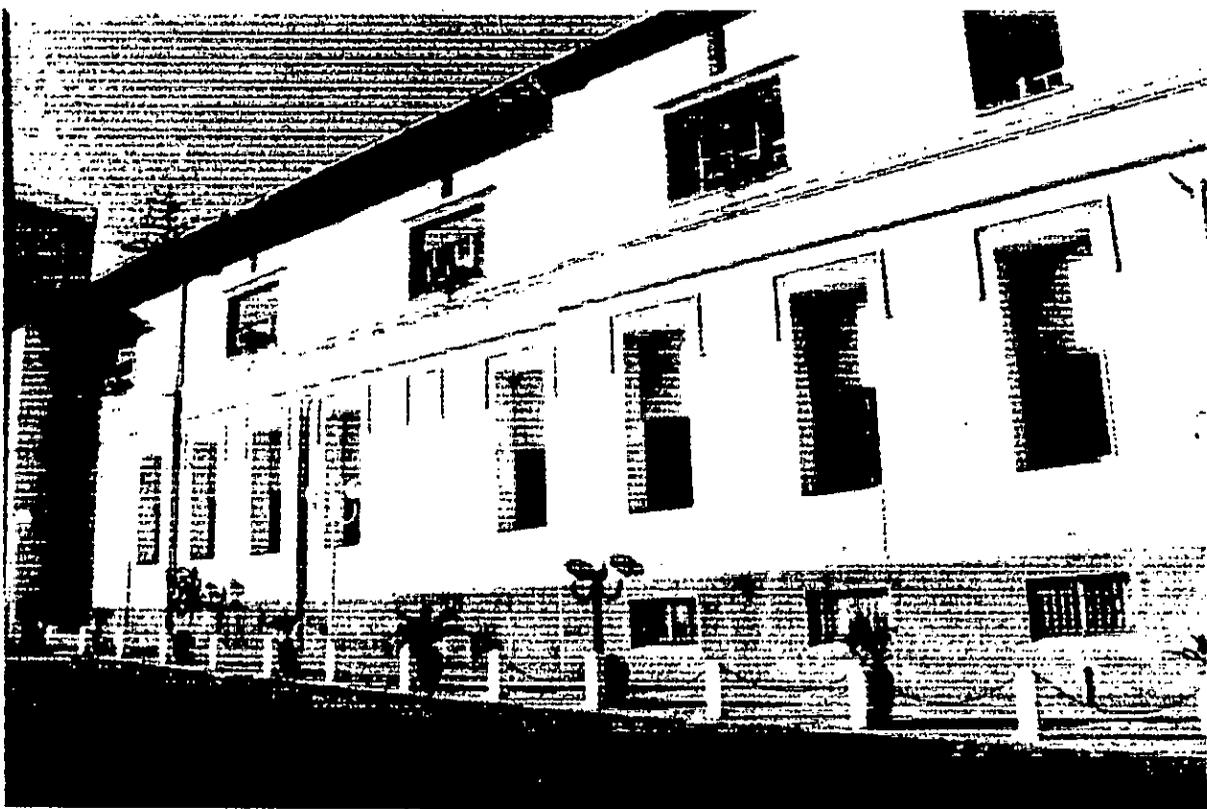
Photo 6 - construction de l'aile gauche sur une pente, mise en évidence du sous-sol partiel

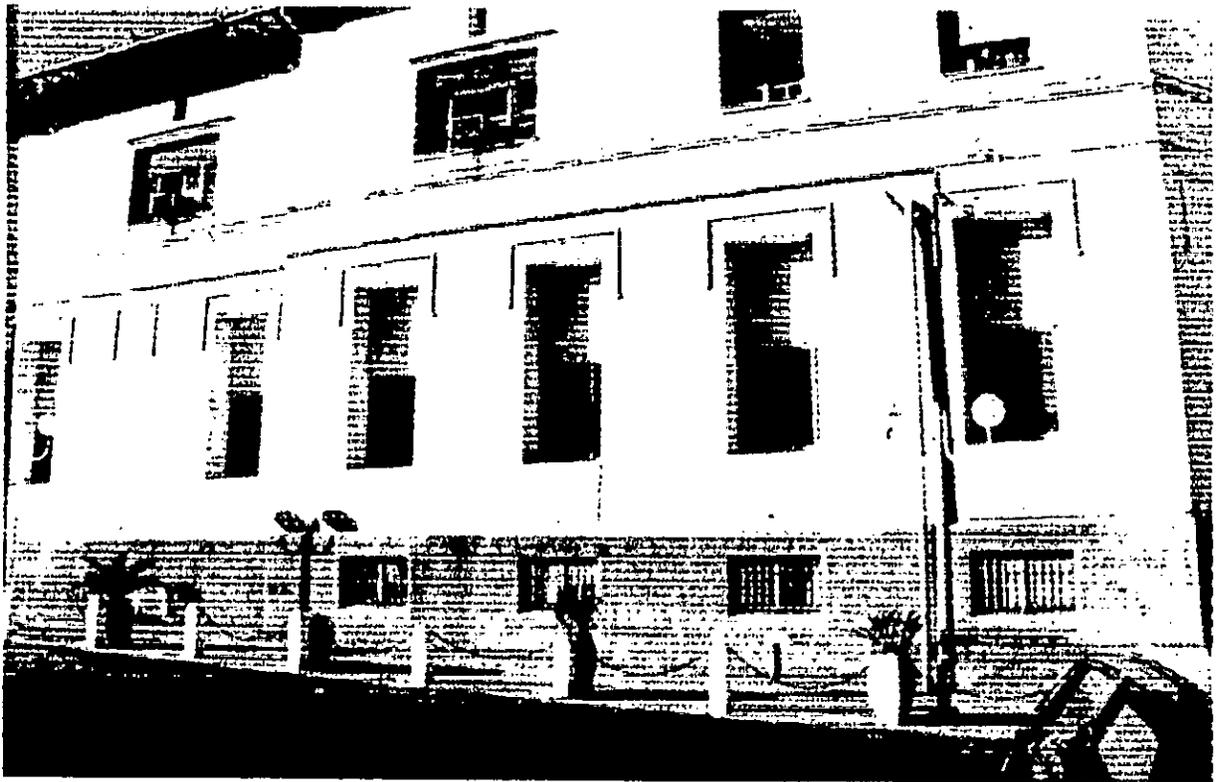
Photo 7 - différence de hauteur d'étage entre le rez-de-chaussée et le 1er étage, ainsi que la différence de la hauteur des ouvertures entre deux niveaux

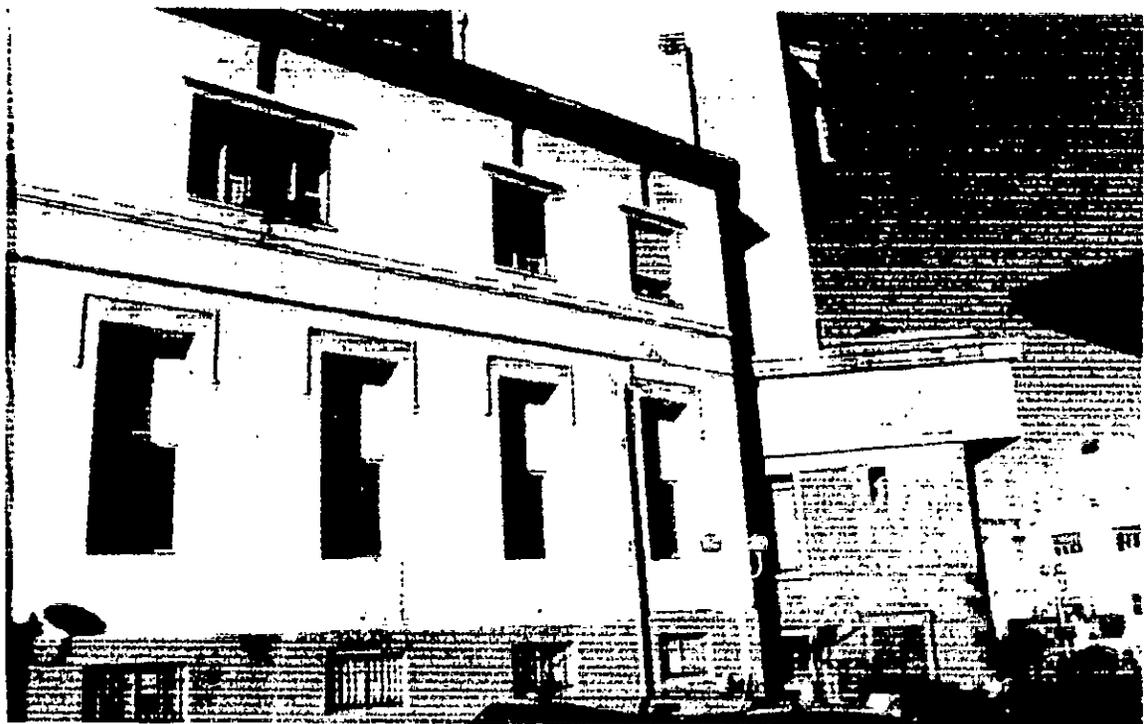
Photo 8 - cette image illustre la limite de l'aile gauche, le décrochement de l'aile droite par rapport à l'aile gauche

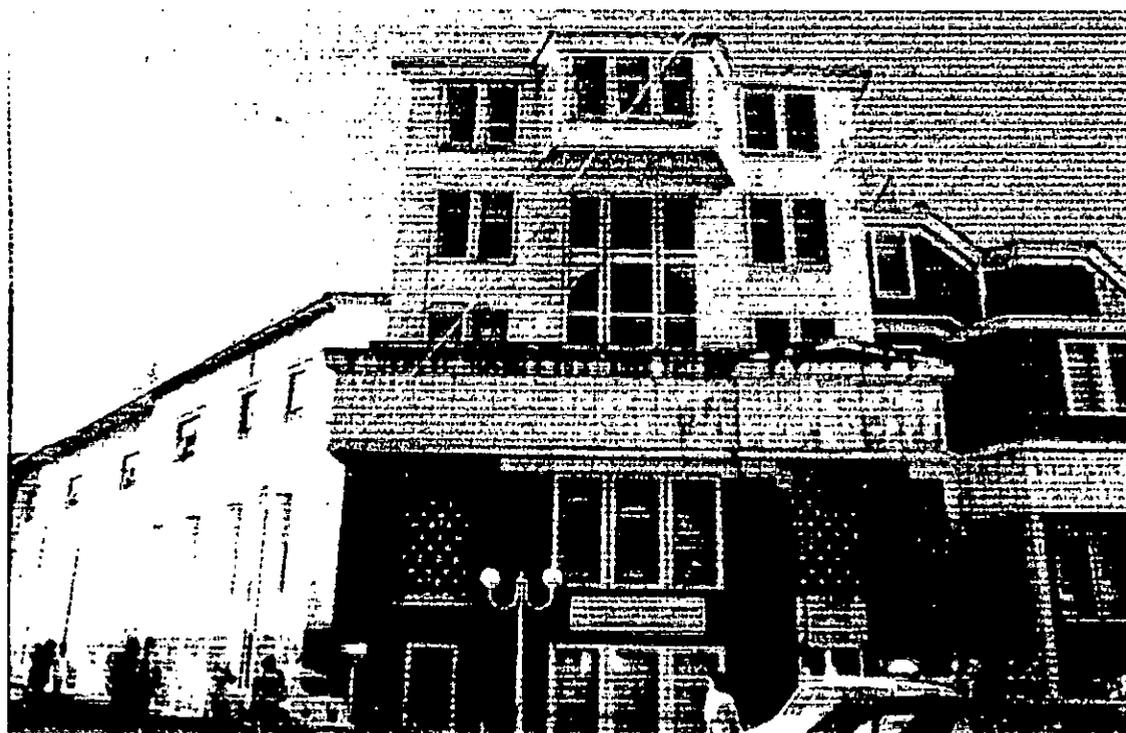
Photo 9 -vue de face de la partie commune aux deux ailes, mise en évidence du type de structure, retrait et porte à faux

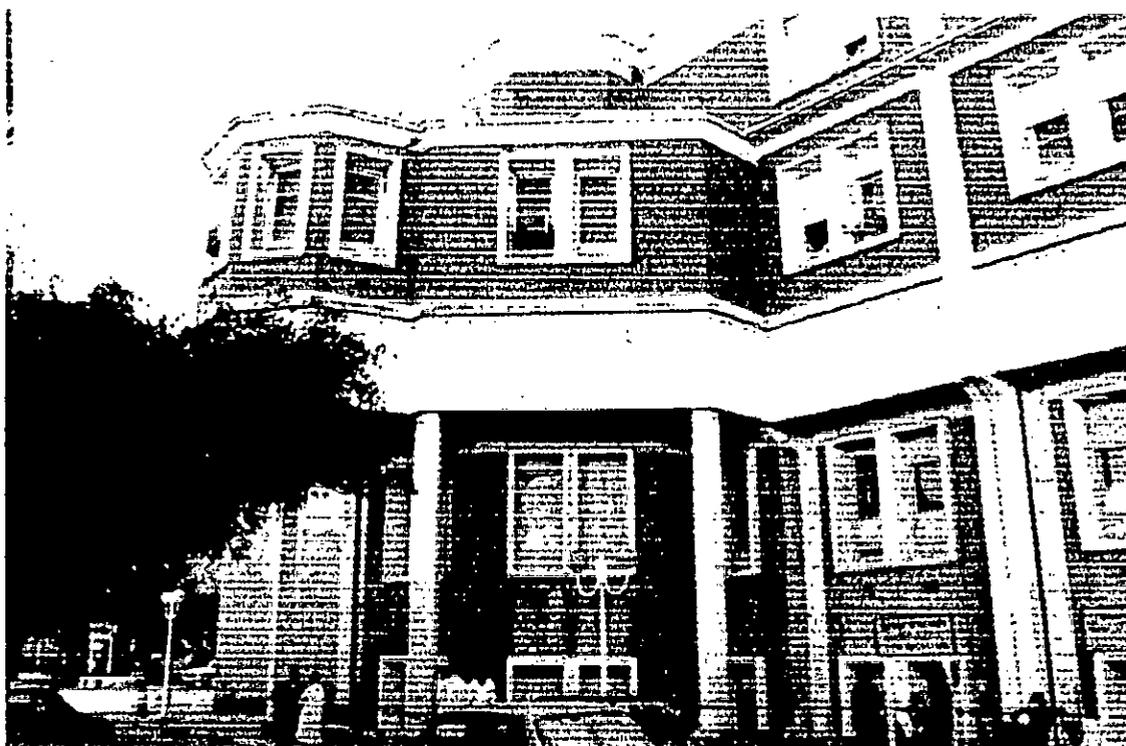
Photo 10 - la surélévation des deux derniers étages de l'aile droite sur une structure en poteaux-poutres, ainsi que le joint entre les blocs « b » et « c »

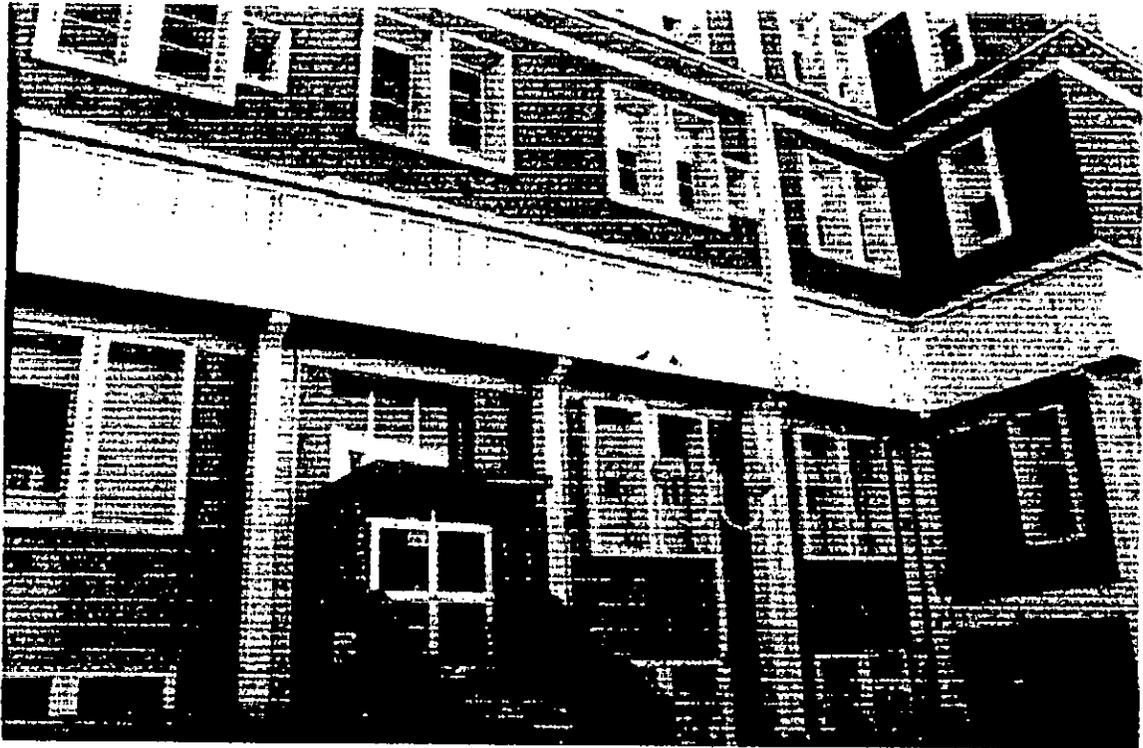
Photo 11 - mise en valeur de la non verticalité du mur extérieur, ainsi le joint séparant le bloc « c » du bloc « d »

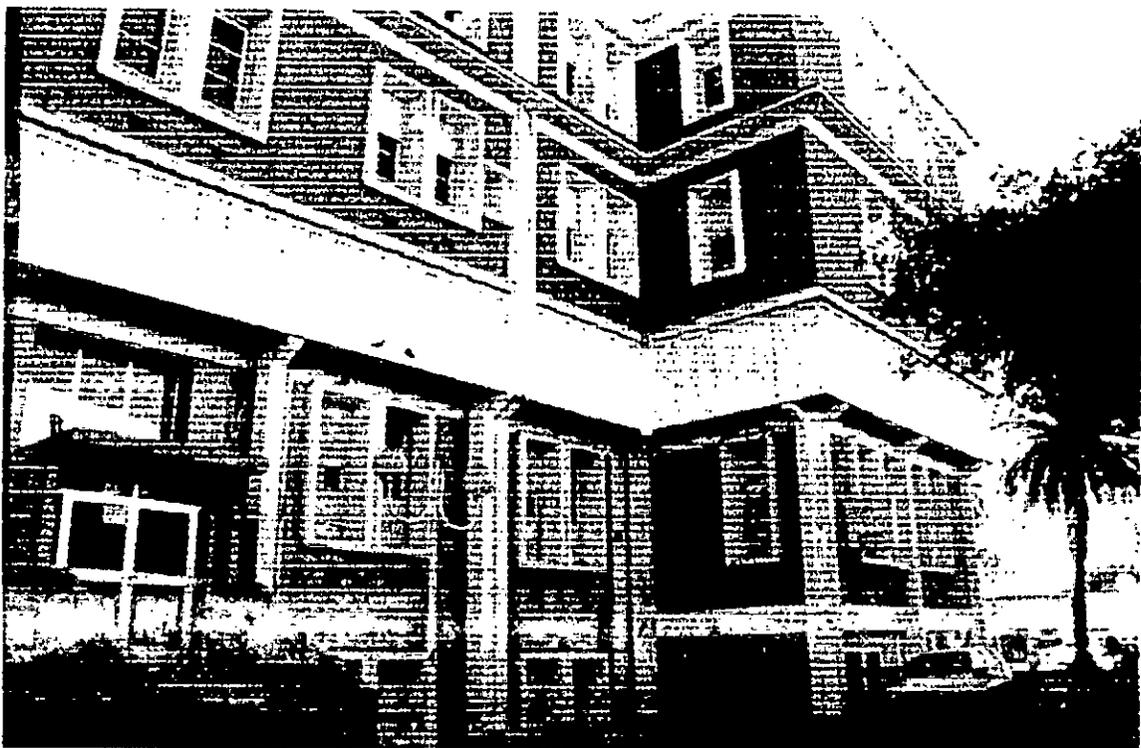
Photo 12 - décrochement dans le dernier bloc, l'alignement des ouvertures, la différence de niveau entre le décrochement et le reste du bâtiment

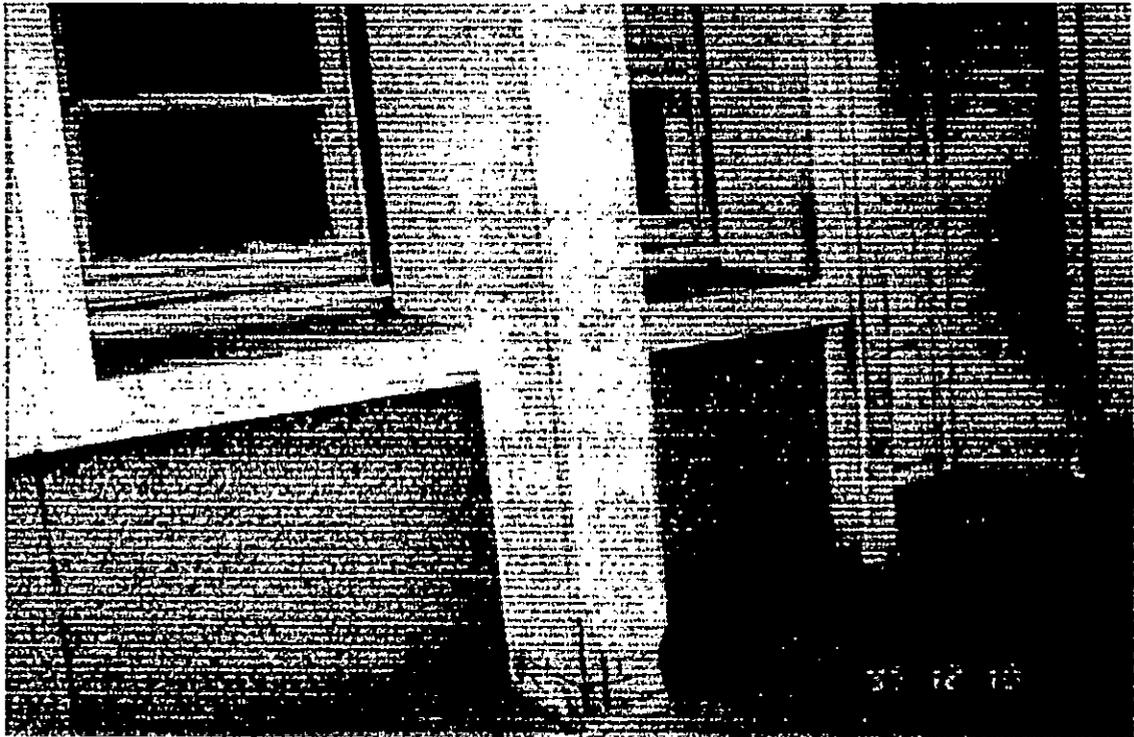
Photo 13 - altération de la base d'un poteau isolé du sous-sol
